# **VEDLIKEHOLDSPLAN FOR GULLHAUG BOLIGSAMEIE**

**SEPTEMBER 2008**

**VEDLIKEHOLDSPLAN – GULLHAUG BOLIGSAMEIE**

| <b>Utført av:</b> | <b>OBOS Prosjekt AS v / Jostein Elgvin</b> |

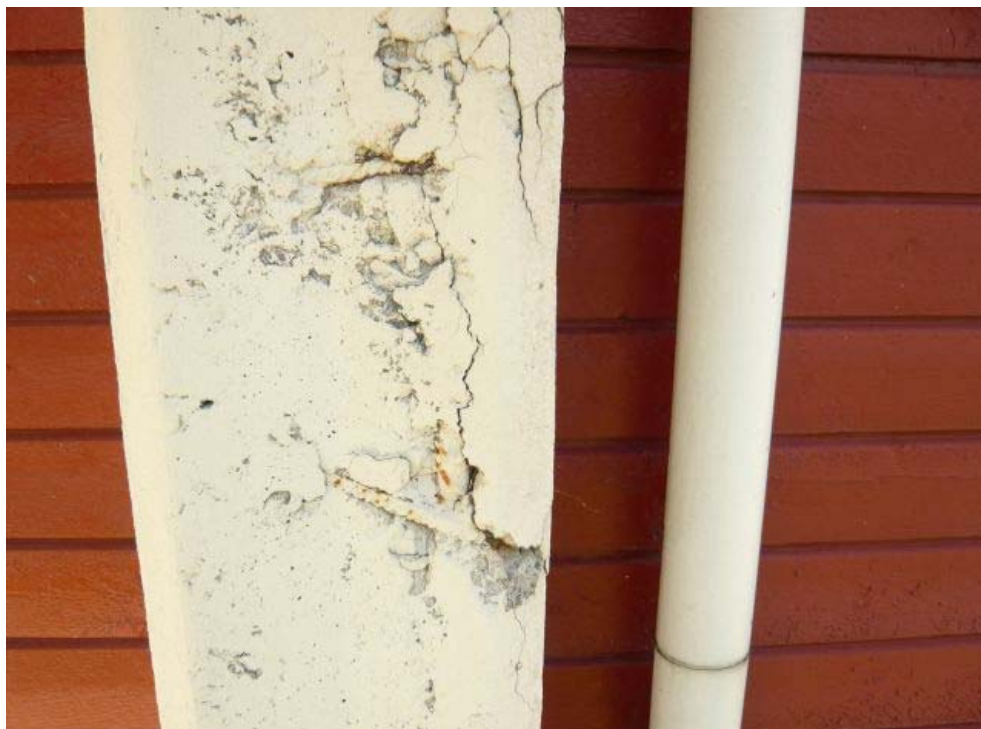
**Bilde nr. 1**

| Konstruksjon / materiale<br>/ overflate | Tilstandsbeskrivelse | Tilstandsgrad /<br>Konsekvensgrad / Svikt | Tiltak |
|---|---|---|---|
| <p>Gullhaug_terrassehus</p> <p>22 Bæresystemer - Bæresystemer generelt</p> <p>Bærende søyle bestående av armert betong som er overflatebehandlet.</p> | <p>Det ble registrert synlig armeringsjern med riss/bom på en søyle utvendig under svalgang, terrassehus med flatt tak. Se vedlagt bilde.</p> | <p><i>Tilstandsgrad: 2</i></p> <p><i>Konsekvensgrad: 2Ø1E</i></p> <p><i>Svikt:</i></p> | <p>Det anbefales at synlig armering med riss/bom på en søyle utvendig under svalgang på terrassehus utbedres av fagmann.</p> |

Synlig armeringsjern med riss/bom på søyle utvendig ende.

| Bygningsdel | Beskrivelse | Tiltak | Utføres av | Prioritet | Mengde | Enh. kost | Kostnad | Utført dato/ sign |
|---|---|---|---|---|---|---|---|---|
| 22 Bæresystemer | Bæresystemer generelt<br>- Gullhaug_terrasshus | Det anbefales at synlig armering med riss/bom på en søyle utvendig under svalgang på terrassehus utbedres av fagmann. | murer | 3 - bør utføres | 1 stk | 2 500 | 2 500 | |

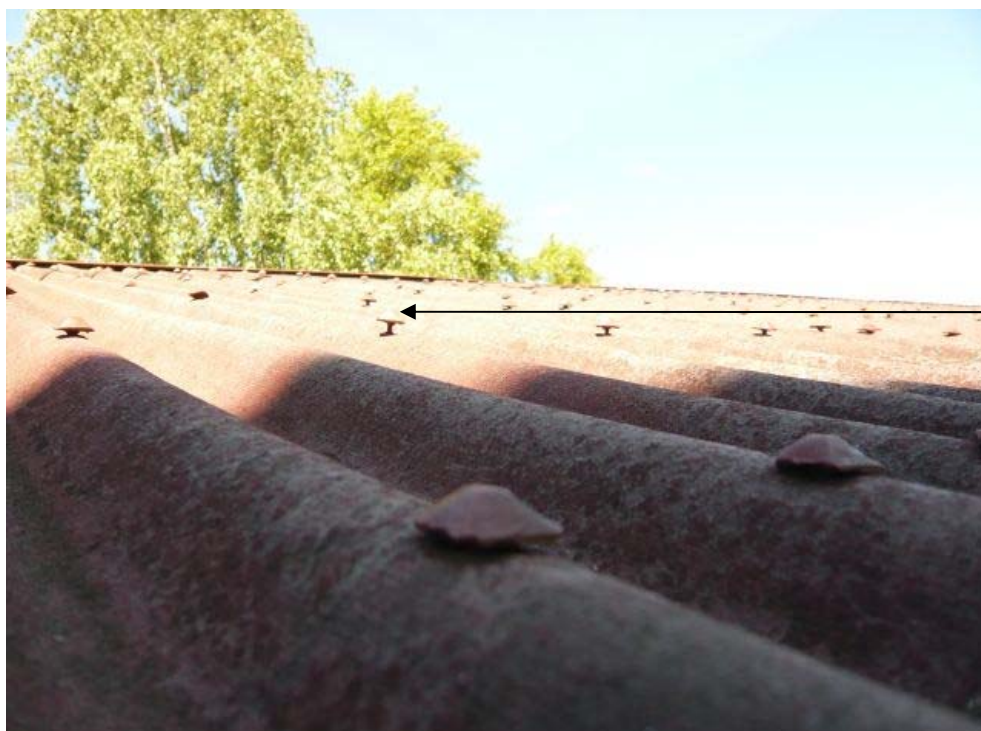
**Bilde nr. 2**

Tak på bod tilhørende "Gullhaughuset" hvor festespikrene har begynt å trekke seg ut av festeunderlag.

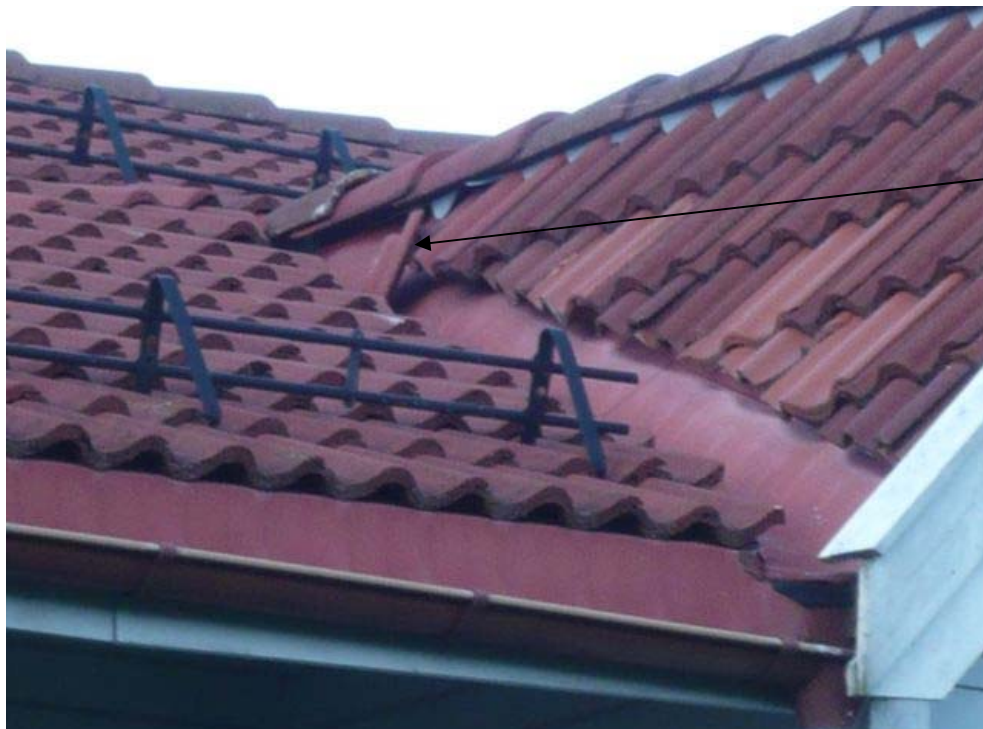
**Bilde nr. 3**

Løs takstein, takene bør gåes over.

| Bygningsdel | | | Beskrivelse | Tiltak | Utføres av | Prioritet | Mengde | Enh. kost | Kostnad | Utført dato/ sign |
|---|---|---|---|---|---|---|---|---|---|---|
| 26 | Yttertak | Yttertak generelt<br>- Gullhaug_svalgang shus | Løs taksten på saltak bør repareres/erstattes innen vinter da sne og is kan øke omfanget av skade.<br><br>Det anbefales videre en årlig kontroll av saltak på svalgangshusene, dette med tanke på rør/ventilasjongjennomføringer, beslagarbeid, løs eller ødelagt taksten etc. | taktekker | 3 - bør utføres | Rundsum | 10 000 | 10 000 | | |

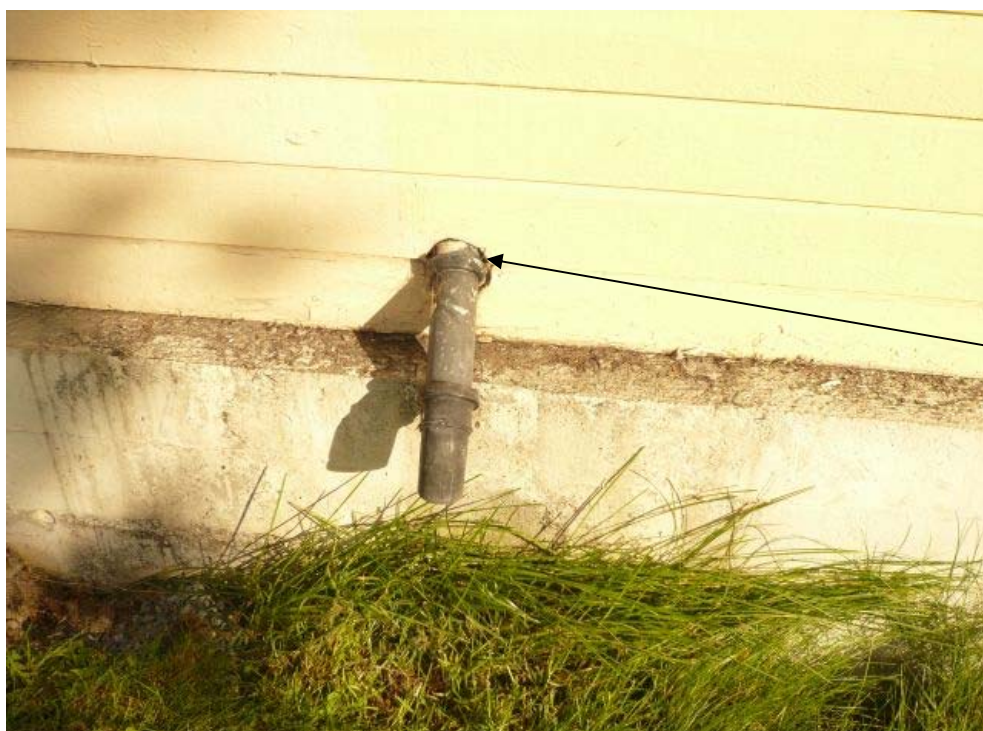
**Bilde nr. 4**

Uheldig skjøt av nedløpsrør fra renne akkurat i overgang ved kledningsbord, dette gjør at treverket råtner i dette området.

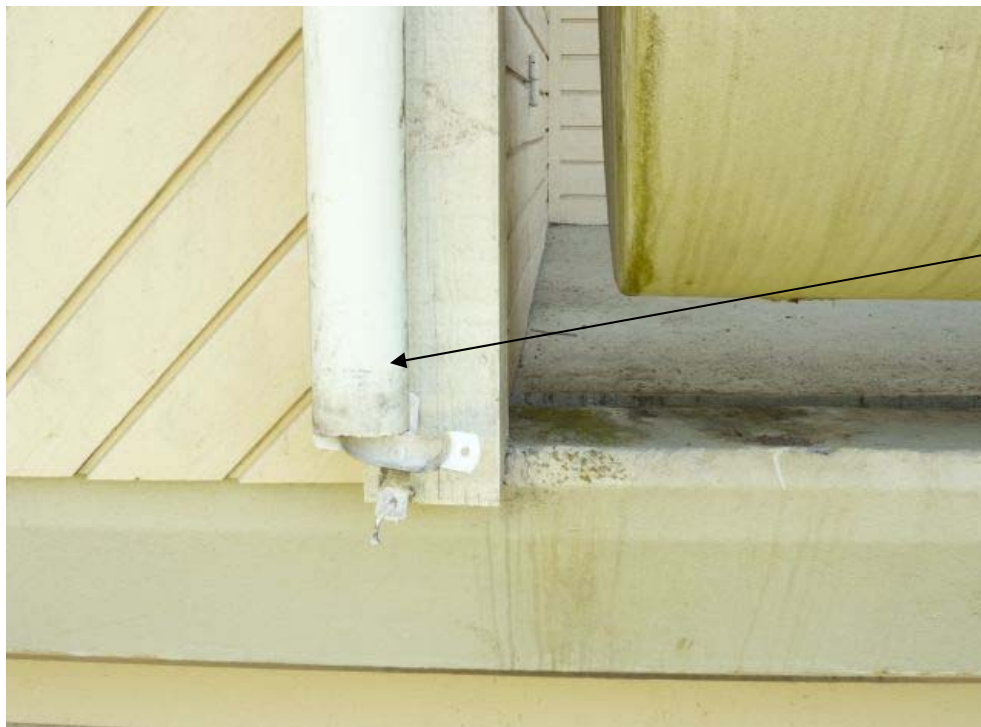
**Bilde nr. 5**

Manglende bend og vannføring bort fra bygninger/vegger er en mangel som går igjen.

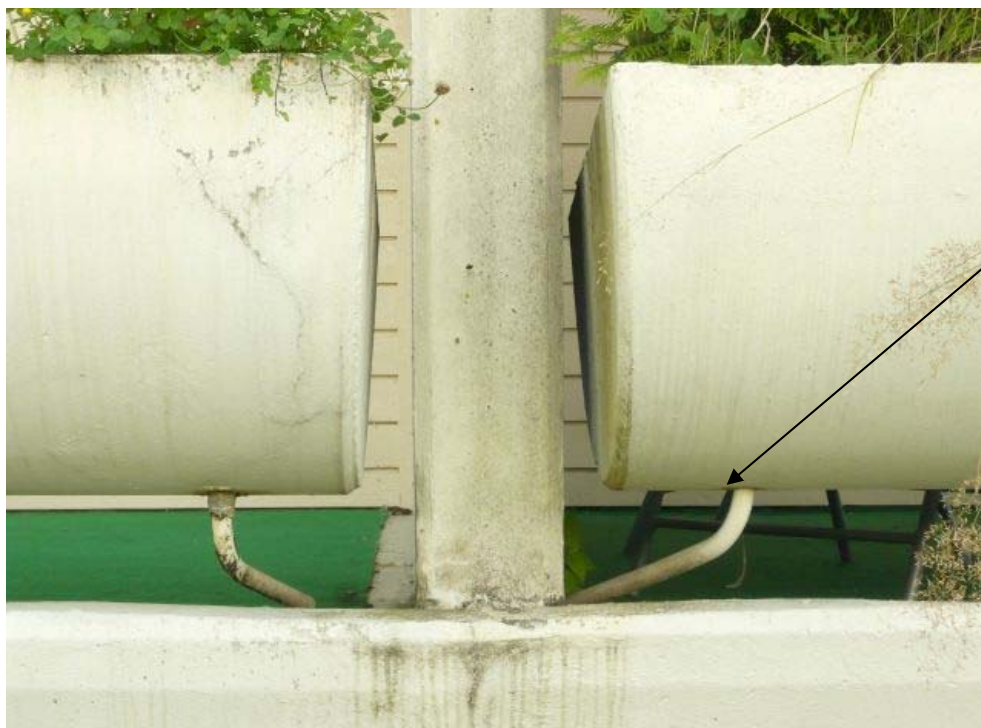
**Bilde nr. 6**

Blomstertrau i betong slik det ble observert på kasser med korrekt drenasje.

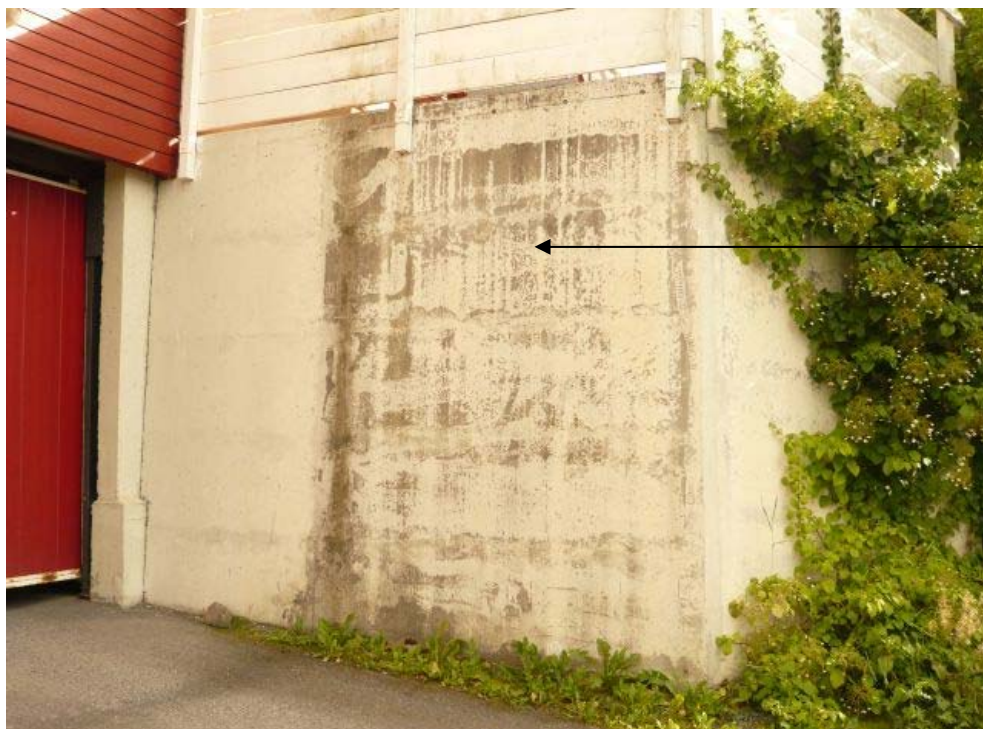
**Bilde nr. 7**

Utvendige støttemurer ved innkjøring til garasjeanlegg har mye avflasket maling

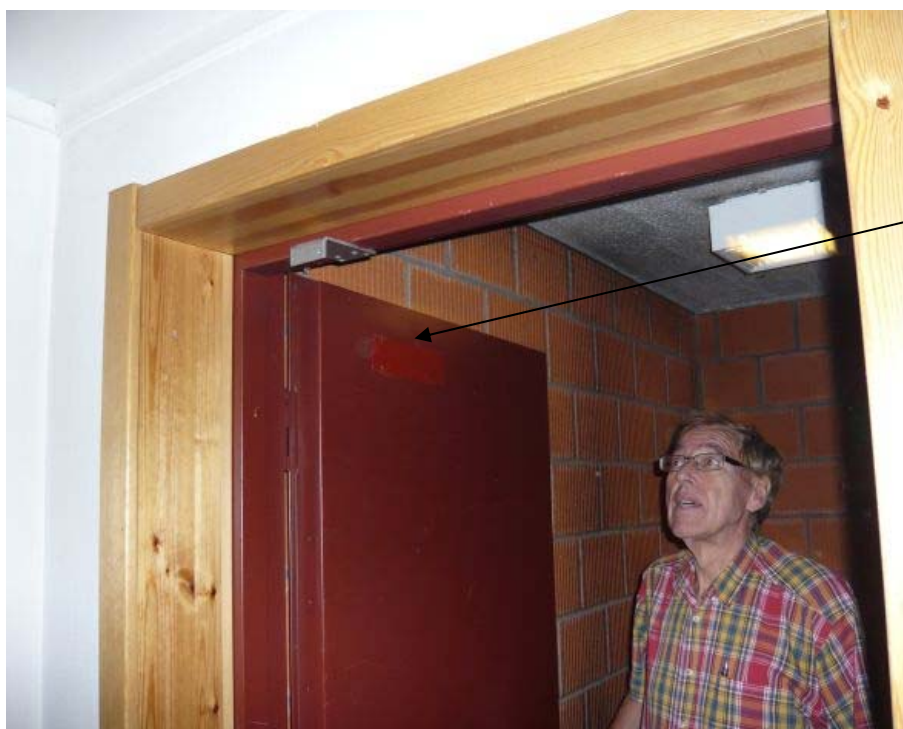
**Bilde nr. 8**

Manglende dørpumpe.  
(Brannsikring).

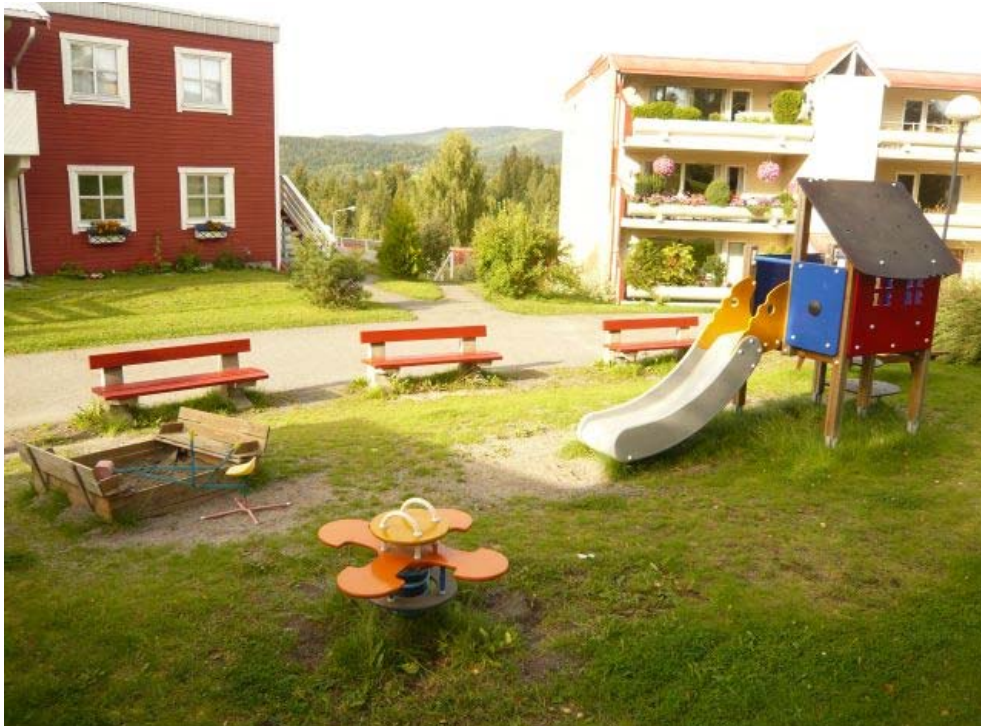
**Bilde nr. 9**

Husk service avtale for  
lekeapparater i h.h.t.  
intern-  
kontrollforskriftene.  
(Årlig kontroll).
